## Неожиданные результаты съемки катастрофического селя в п. Аршан республики Бурятия

А.Л. Охотин, А.А. Токин, Неверова А.Л.

*Иркутский Государственный Технический Университет, Россия*

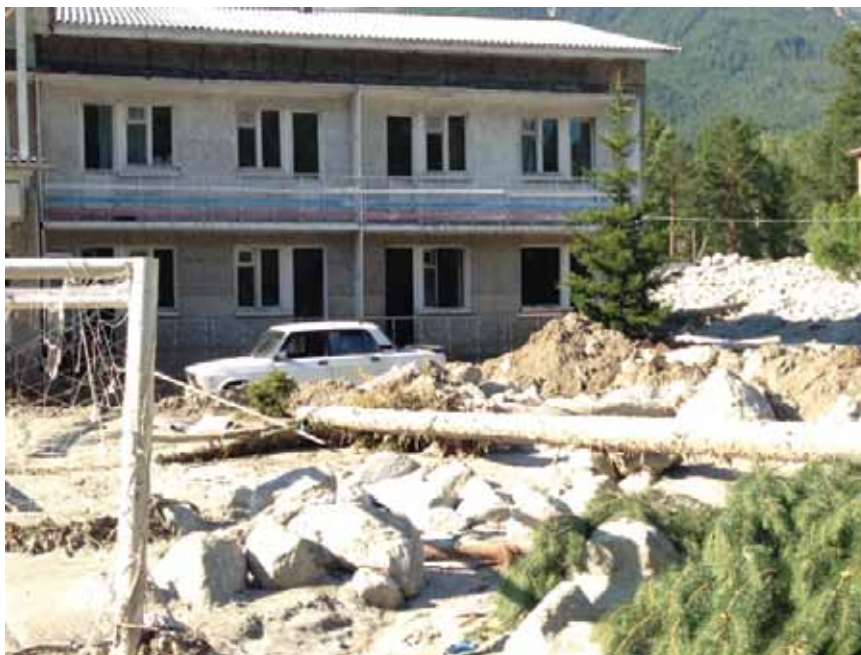
*Рис. 1. Разрушения в поселке Аршан*

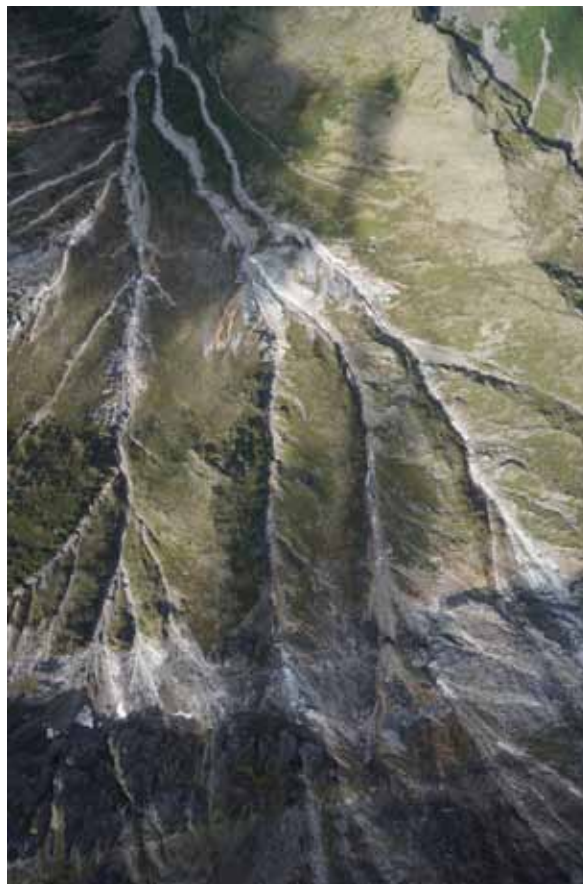
Рис. 3. Фотография с БПЛА

По полученным материалам выяснилось, что обе предполагаемые версии неверны. Было установлено, что 28 июля с крутых склонов участка Тункинских гольцов сошло шесть селей восточнее поселка Аршан, еще два селевых потока обнаружены западнее реки Кынгырга. Как выяснилось, мощный сель, разрушивший восточную часть Аршана, объединил в себе крупноглыбовый материал из так называемой долины Второй Шанхалайки, а также сильные потоки воды, песка и ила из трех каров (кар - чашеобразное углубление в верхней части гор, образующееся под воздействием ледников, снежников и морозного выветривания) между
